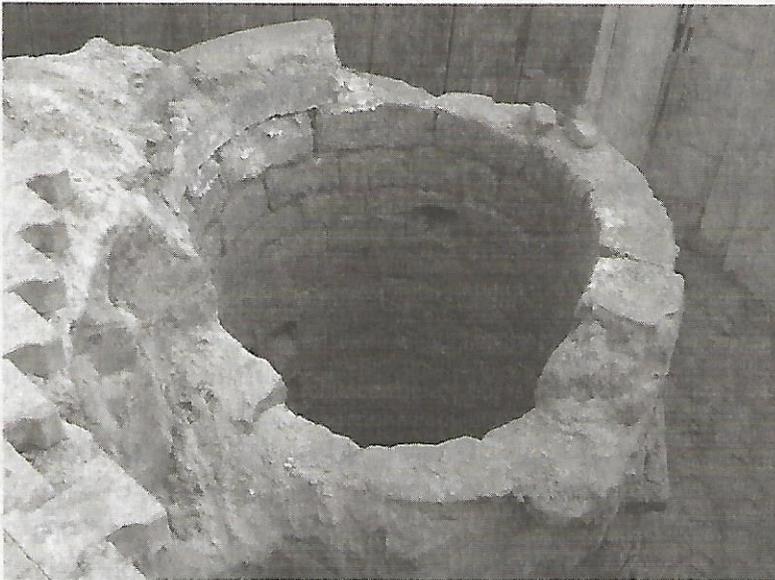
Der Ziehbrunnenschacht in der Hauptstraße nach dem Öffnen

Die alten Brunnen wurden vergessen oder zugeschüttet. Durch einen glückliche Zufall jedoch stieß dem Wasserverband im Dezember 2007 genau an der im Ortsplan

eingezeichneten Stelle beim Anbringen eines neuen Hausanschlusses am Haus der Familie Walter Becker in der Hauptstraße auf den Schacht eines alten, trockenen Ziehbrunnens mit dem Schachtdurchmesser von 1,60 Meter und einer etwaiger Grubentiefe von 5 Meter. Das obere Schachtende, ungefähr 50 Zentimeter unter dem Straßenniveau gelegen, war mit einer dicken runden zweiteiligen Steinplatte, in der das Loch für das ehemalige Brunnenrohr zu sehen war, abgedeckt. Der gesamte Schacht wurde daraufhin mit Sand befüllt und alles in seinem alten Zustand der Nachwelt belassen.

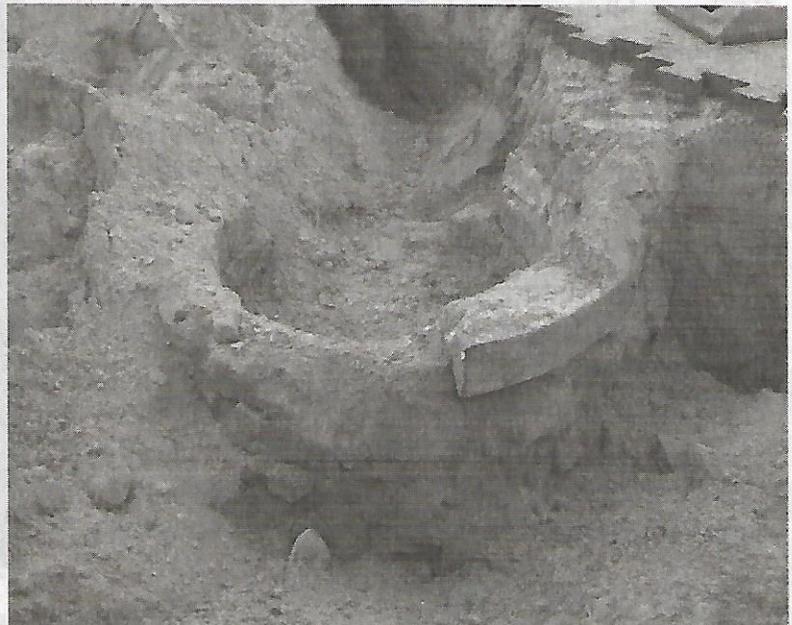
Der Ziehbrunnenschacht nach dem Befüllen

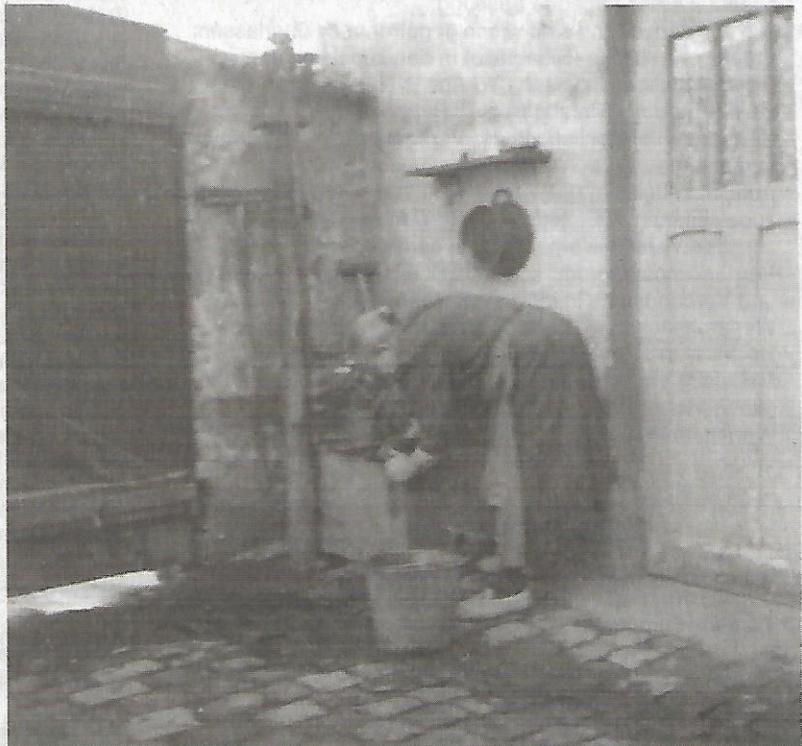
Die Bauersfrau Babette Karl beim Wasserpumpen am Pumpbrunnen

Ab 1840 nahm die Anzahl der Ziehbrunnen ab. Die Pumpbrunnen kamen zum Einsatz. Die Brunnenschächte wurden bis zur Straßenhöhe abgetragen und mit einer runden Sandsteinplatte verschlossen. Durch eine kleinere Öffnung an der Platte ragte das Brunnenrohr in die Tiefe des Schachtes, das wiederum mit dem gusseisernen Brunnenstock an der Platte befestigt war. Durch die Auf- und Abwärtsbewegung des

Kolbens mit dem Schlegel kam das Wasser an die Oberfläche und

schließlich in den daneben stehenden Brunnentrog oder in ein bereitstehendes Gefäß. Nicht immer stand es da mit der Qualität des Wassers zum Besten. Dies lesen wir zum Beispiel in einem Prüfbericht der Öffentlichen Untersuchungsanstalt Nahrung und Genuss in Speyer vom Oktober 1908. Mühsam war das Wasserholen natürlich auch noch. Jeder Tropfen, der in Haushalten oder für das Tränken des Viehs gebraucht wurde, musste „verdient“ werden. Unter Umständen waren es lange Wege, die in bitterer Kälte wie in glühender Hitze, beladen mit verschiedenen Behältnissen bis zum nächsten Brunnen zurückgelegt werden mussten. Dort angekommen stand das Schöpfen aus der Tiefe an. Der Rückmarsch mit den gefüllten, schweren Gefäßen ins Haus oder in den Stall war eine Sache, die sicher niemand gerne machte. Dass das schwere erarbeitete Wasser, im Gegensatz zu heute, nicht verschwendet wurde, verstand sich. Ich entsinne mich noch an den emaillierten Wassereimer, der als Vorratsbehälter in der Küche neben dem Herd auf einem Hocker stand. Das „Wasserblech“ zum Schöpfen stand immer daneben. Das im Herd eingebaute „Schiff“ diente als Warmwasserbereiter. Die Mutter achtete immer darauf, dass dieses randvoll gefüllt war.
